SORIN NUORISOTALO **Rakennushistoriallinen selvitys**

Arkkitehtitoimisto Seija Hirvikallio
27.7.2010

SORIN NUORISOTALO (ent. TAMPEREEN TYÖVÄEN JÄRJESTÖTALO)

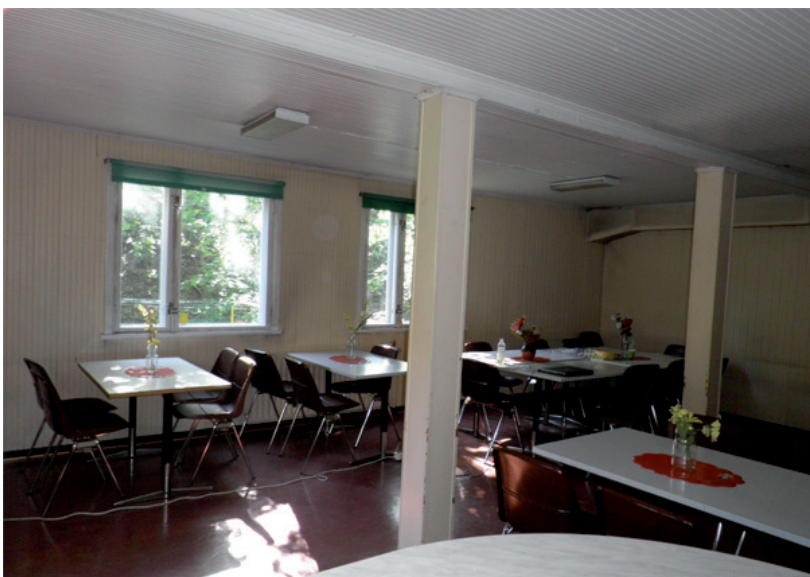
Ravintola vuonna 2010.

Ravintolan seinä- ja kattoverhoilut noudattavat eteistilojen alkuperäistä paneeliverhoilua ja vanha massalattia on maalattu koristekuviolliseksi. Irtokalusteet on uusittu.

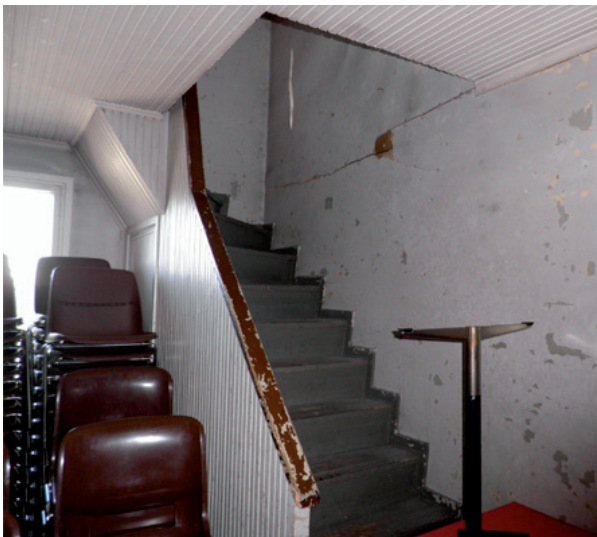
Näyttämön portaikki pukutiloihin.

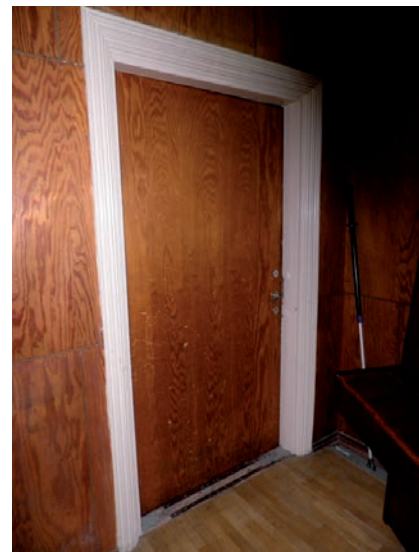
Alkuperäinen vaneripintainen ovi.

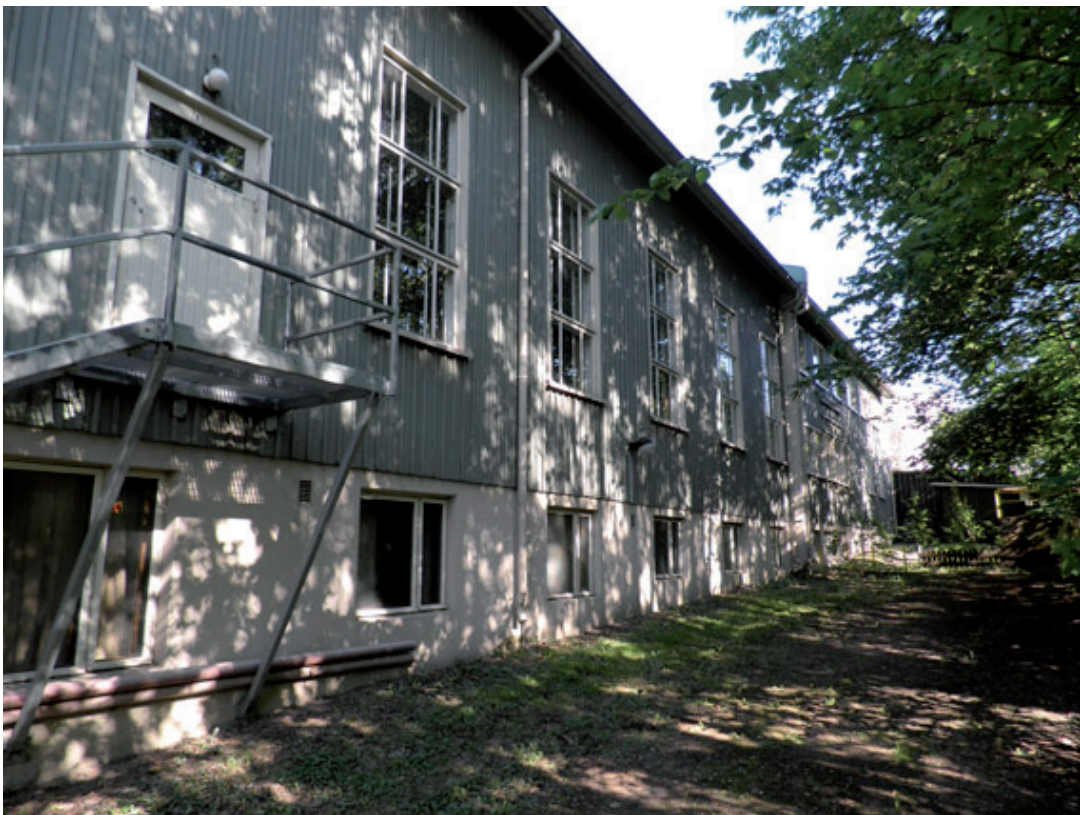
Rakennus on säilyttänyt ryhtinsä, ja se on varsin hyväkuntoinen. Rimalaudoite- tuissa julkisivuissa ei ole havaittavissa silmämääräisesti tarkasteltuna lahovaurioita. Rapatut sokkeliosien rappaukset ovat kunnossa ja kiinni alustassa. Ikkunat ja ovet ovat hyväkuntoiset ja korjattavissa. Vesikaton syöksytorvet toimivat ja suojaavat julkisivuverhoiluja vesivahingoilta.

Takajulkisivu vuonna 2010.
